NEMZETI KULTURÁLIS ALAP

A Ferenczy Múzeumi Centrum műtárgyállományát képező, kiemelkedő jelentőségű festmények állapot-felmérése és restaurálása

SZAKMAI BESZÁMOLÓ

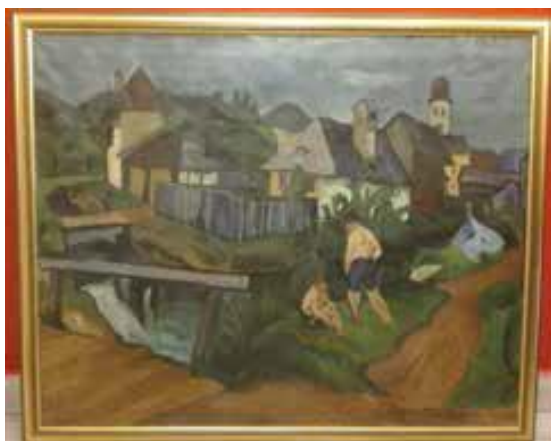
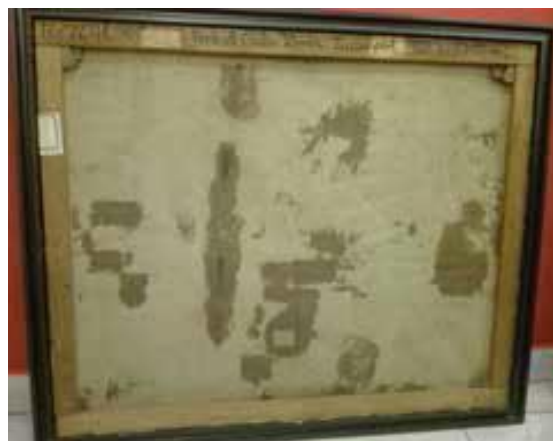
Leltári szám: 76.41.

A festmény lenvászonra készült, fehér kréta-alapozásra festett olajkép. A festményt folyamatosan konzerválni kellett, mert annyira rosszul tapad a festék az alapozáshoz, hogy mindig újabb felületek váltak el az alapozástól és kipergett felületek keletkeztek a képben. A képet egész felületén konzerválni kell.

A festmény széleit megszélezték ritka szövésű műanyag alapú vászoncsíkkal. A kép hátoldalán lévő lenvászon foltot megtartották. Beva műgyantával konzerválták a kép egész felületét. A feszítőkeret négy sarkát fém pántokkal megerősítették. A konzervált kép visszakerült az eredeti feszítőkeretére.

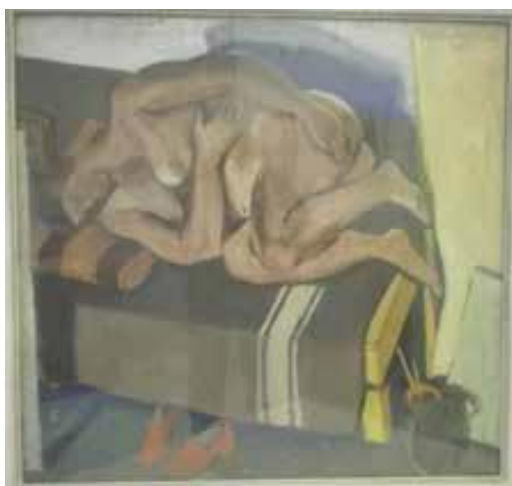
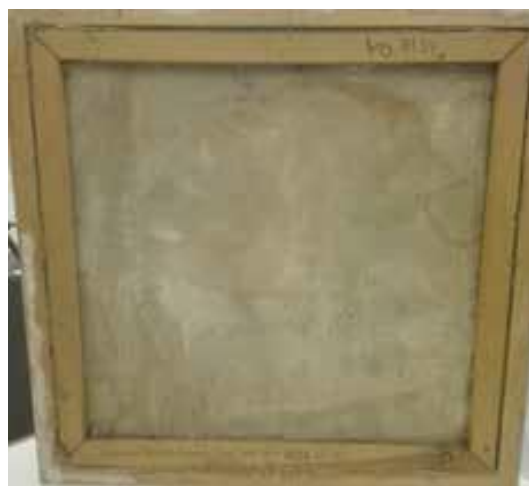
Leltári szám: 81.24.

A festmény fehér kréta alapozású lenvászonra készül, olajfestékkel. Feszítőkerete eldeformálódott. Vászna általában hullámos, a festék és az alapozás morzsalékosan pereg a kép egész felületéről. A már kipergett festék és alapozó részletek a törésvonalak mentén kialakult mély repedéshálók széleinél már teljesen hiányoznak. Feszítőszéle hiányos. Teljes konzerválás nélkül a képet a megsemmisülés fenyegeti. A kép állapota olyan súlyos, hogy azonnali teljes restaurálást igényel.

A festmény széleit megszélezték ritka szövésű műanyag alapú vászonnal, kisimították a hullámokat a képből, BEVA műgyantával konzerválták a kép egész felületét, majd a kép visszakerült az eredeti feszítőkeretére.

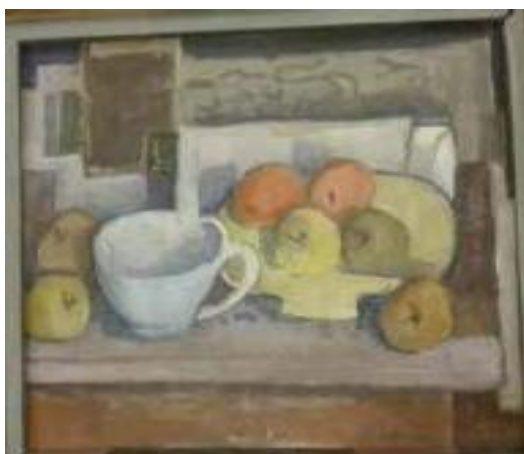
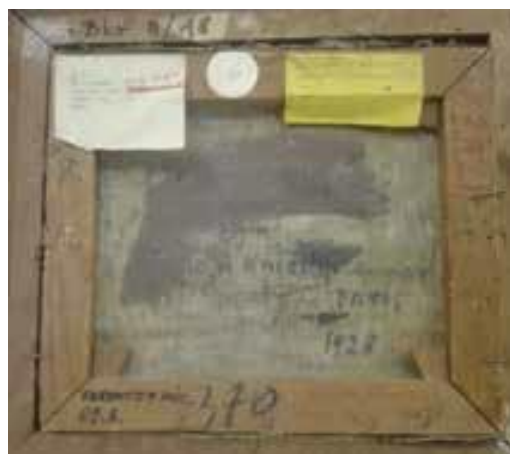
Alkotó: Kmetty János
Mű címe: Sárga tányéros csendélet
Méret: 29 x 34 cm
Technika: olaj, vászon
Datálás: 1928
Leltári szám: 64.8.1.

A festmény lenvászonra, fehér krétaalapozásra festett olajkép. Eredeti feszítőkerete ép. Hullámos az egész felület. A képben függőlegesen egy hosszú repedés szeli keresztül, máshol pókhálós repedés háló található a képben. A repedéshálók mentén festék elválások figyelhetők meg, amelyek bármikor kieshetnek a festékrétegből. Teljes konzerválás szükséges a kép megmentéséhez.

A festményt megszálezték műanyag alapú, ritka szövésű vászonnal. Beva műgyantával konzerválták. A felülete szép sima lett, úgy, hogy pasztózosan festett részletei is épen maradtak. A kép visszakerült eredeti feszítőkeretére.

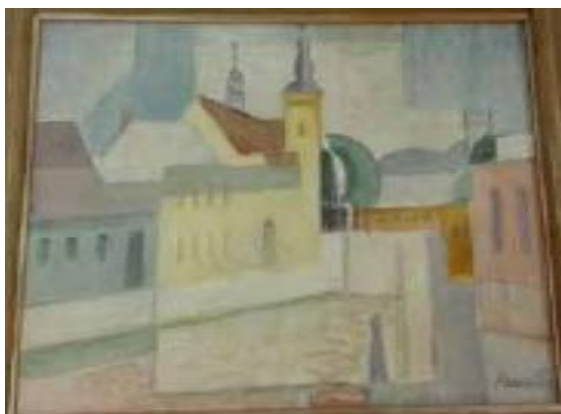
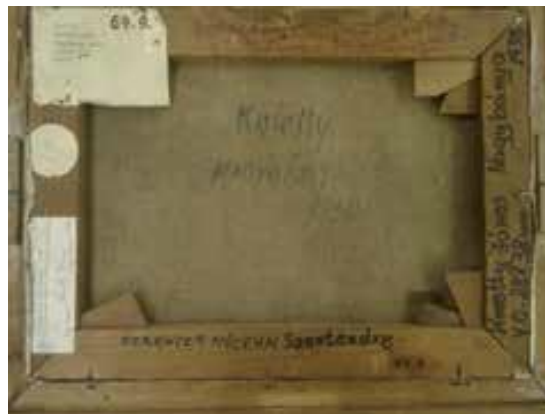
Alkotó: Kmetty János
Mű címe: Nagybánya
Méret: 28 x 38 cm
Technika: olaj, vászon
Datálás: 1930
Leltári szám: 69.9.1.

A festmény lenvászonra, fehér krétaalapozásra festett olajkép. A képben a repedés hálók mentén felkunkorodott festék részecskék találhatóak, amelyek bármikor letörhetnek és leeshetnek a képből, hiányt okozva a festékréteg egészében. Ez a letöredezési folyamat már megindult. A képet csak teljes konzerválással lehet megmenteni.

A festményt szélezték ritka szövésű, műanyag alapú vászonnal. A képet Beva műgyantával konzerválták. A kép hátoldalán az írás olvasható maradt. A festmény visszakerült eredeti feszítőkeretére.
